# Das «Aussen» nach innen holen: Wie man Hallenbad-Fassaden gekonnt saniert.

01 | 16

**die Revitalisierung der Water World Wallisellen.**

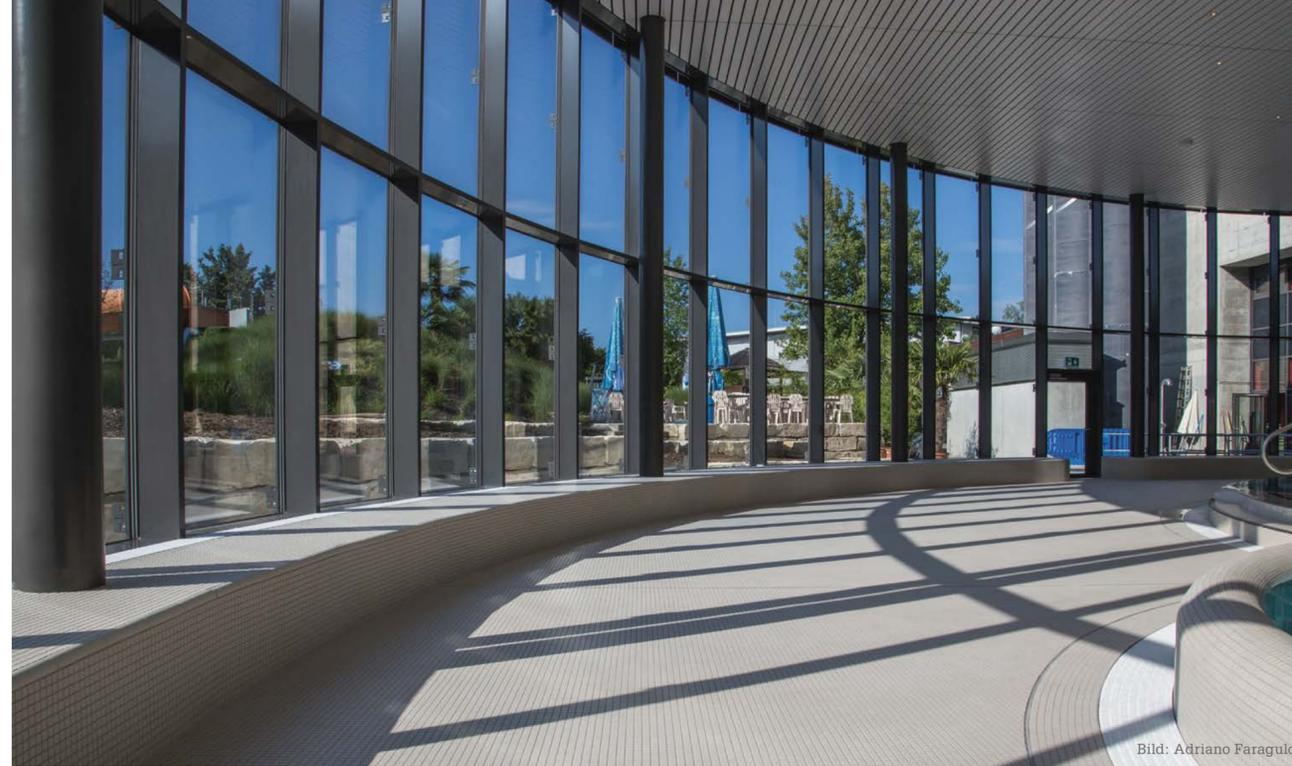
Perspektivenwechsel: Was bei Hallenbad-Fassaden zählt, ist der Blick von innen nach aussen statt umgekehrt.

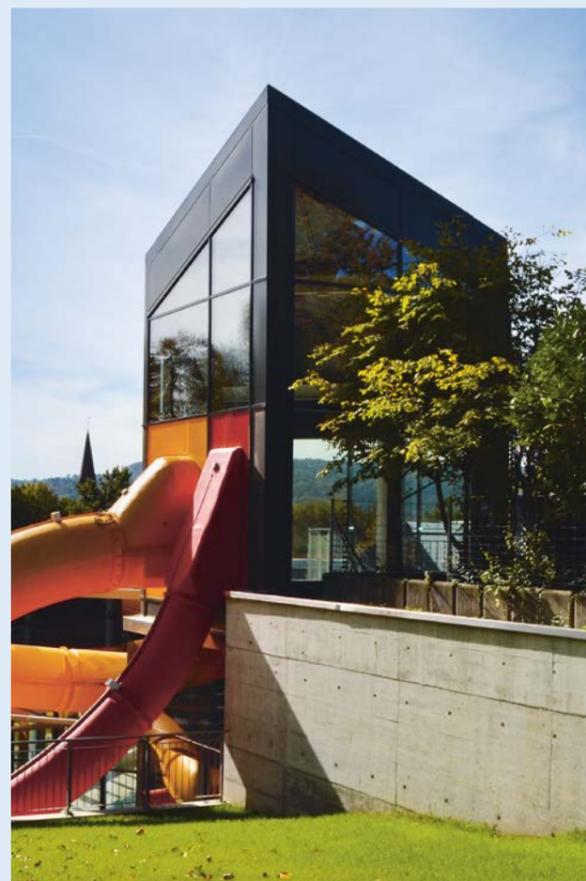
100% Attraktivität, null Toleranzen – die prachtvolle Fassade der Water World Wallisellen hält dicht.
